Pengaruh Zona Jenuh Air Terhadap Kestabilan Lereng di Weninggalih, Kabupaten Bandung Barat

Moch Hilmi Zaenal Putra^{1*}, Rendy Dwi Kartiko², Prihadi Soemantidiredja², Imam Achmad Sadisun², Adrin Tohari¹

¹Pusat Penelitian Geoteknologi, Lembaga Ilmu Pengetahuan Indonesia (LIPI), Bandung, 40135, Indonesia

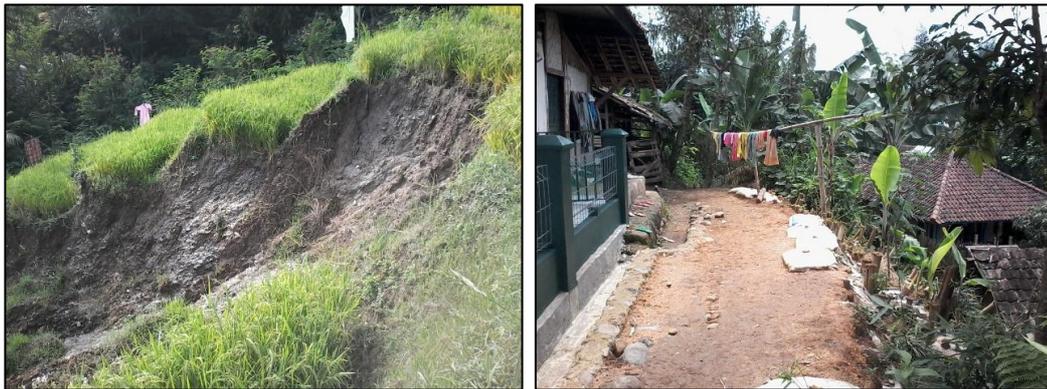
Gambar 1. Rusaknya lahan pertanian dan bergesernya tanah di sekitar pemukiman disebabkan oleh pergerakan tanah di Desa Weninggalih, Kecamatan Sindangkerta.

Berdasarkan peta zona kerentanan gerakan tanah Kabupaten Bandung Barat, Kecamatan Sindangkerta termasuk ke dalam zona kerentanan longsor menengah–tinggi (PVMBG, 2018). Selama kurun tahun 2017–2019, telah terjadi tiga kejadian longsor yang mengakibatkan kerugian besar di Kecamatan Sindangkerta. Pada tanggal 27 Februari 2019, di Desa Puncaksari, Kecamatan Sindangkerta terjadi longsor dengan jenis gelinciran bahan rombakan yang mengakibatkan dua rumah rusak berat dan lima rumah terancam rusak. Selanjutnya pada tanggal 5 Maret 2018, di Desa Buninagara, Kecamatan Sindangkerta, terjadi longsor yang mengakibatkan dua korban jiwa, tujuh keluarga terpaksa mengungsi, dan tertutupnya akses jalan oleh timbunan longsor. Kemudian pada tanggal 25 Februari 2017, di Desa Cicangkang Girang, Kecamatan Sindangkerta terjadi longsor gelinciran yang mengakibatkan tiga rumah rusak berat dan tujuh rumah terancam rusak. Selain itu Desa Weninggalih, Kecamatan Sindangkerta yang menjadi daerah studi juga termasuk ke dalam zona intensitas kejadian longsor menengah–tinggi. Dibuktikan dengan tingginya jumlah kejadian longsor di desa Weninggalih, yaitu sekitar 70 kejadian (Gambar 1). Hasil inventarisasi kejadian longsor tersebut

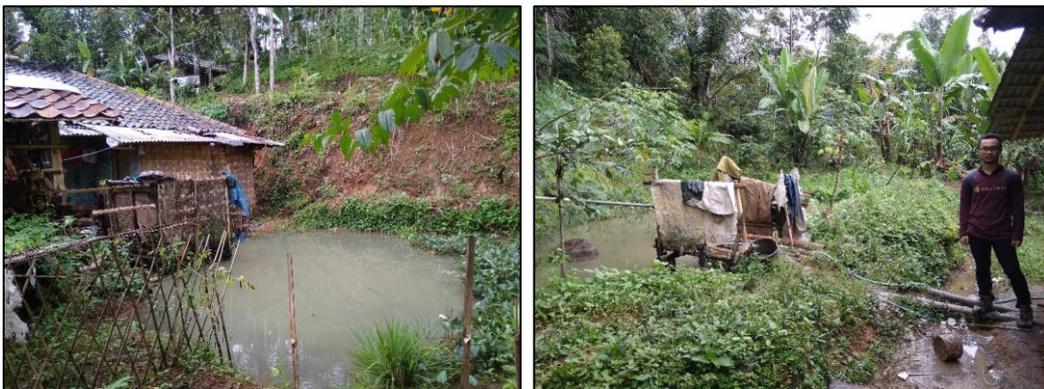
Gambar 2. Keberadaan kolam yang dibuat oleh warga untuk keperluan sehari-hari.

Kestabilan lereng merupakan hal kompleks dan memiliki karakteristik yang bersifat lokal, selain itu banyak faktor yang dapat menjadi pemicu terjadinya longsor. Salah satu pemicunya adalah meningkatnya zona jenuh air pada lereng yang akan menyebabkan kestabilan lereng terganggu (Tohari *et al.*, 2017). Salah satu budaya masyarakat di Desa Weninggalih, yaitu membuat kolam ikan pada lereng, diduga menjadi faktor pemicu tersebut (Gambar 2).

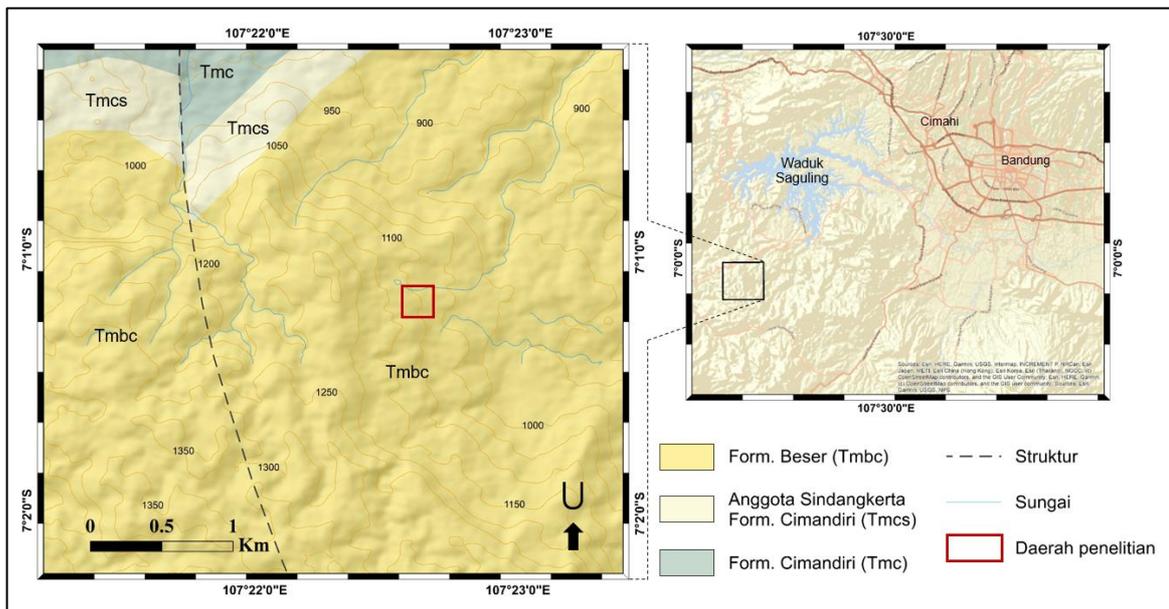
Gambar 3. Geologi regional daerah penelitian dan sekitarnya (Koesmono *et al.*, 1996).

Berdasarkan geologi regionalnya, zona ini mempunyai ciri geologi berupa litologi batuan endapan laut berumur Tersier dan endapan produk vulkanik yang memperlihatkan adanya patahan mendatar yang berarah hampir baratlaut–tenggara (Gambar 3). Stratigrafi daerah ini terdiri atas batuan yang tertua berupa endapan sedimen, yaitu Anggota Sindangkerta Formasi Cimandiri (Tmcs) yang terdiri dari tuf batuapung, batupasir tuf dan breksi tuf. Selanjutnya, secara menjari atau membaji diendapkan Formasi Cimandiri (Tmc), berupa perselingan batulempung dan batulanau kelabu muda, dan batupasir setempat gampingan. Di atasnya secara tidak selaras diendapkan batuan vulkanik dari Formasi Besar

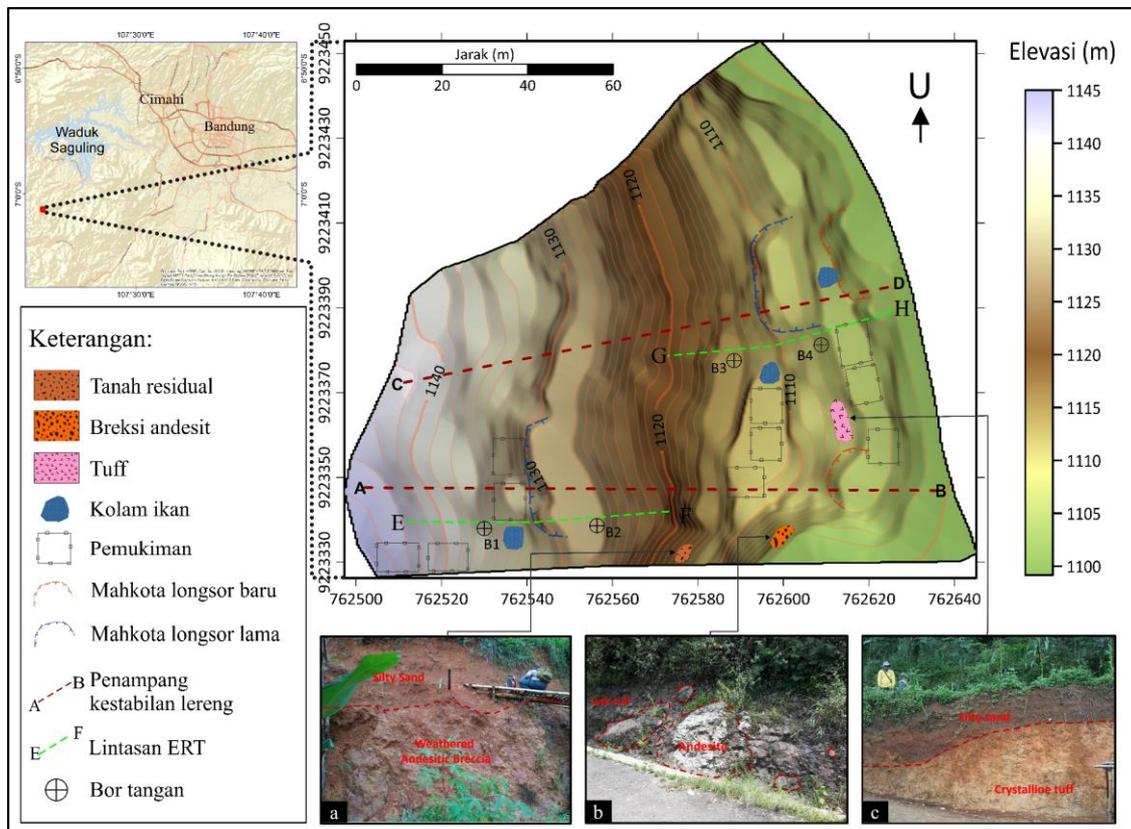
Gambar 4. Topografi detail dan persebaran gawir, singkapan, bor tangan, dan pemukiman.

menunjukkan bahwa berdasarkan singkapan yang ada daerah studi terdiri dari tanah residual, tuf, dan breksi andesit (Gambar 4). Kemudian pengukuran *ERT* dan bor tangan dilakukan untuk mengetahui ketebalan dan persebaran litologi tersebut. *ERT* dilakukan pada dua lintasan yang searah dengan kemiringan lereng. Gambar 4 menunjukkan lokasi dari empat titik bor tangan dan dua lintasan *ERT* tersebut.

Topografi detail menunjukkan bentukan tapal kuda akibat adanya longsor (Gambar 4). Hasil pemetaan geologi menunjukkan bahwa daerah penelitian tersusun oleh tanah residual, tuf, dan breksi andesit. Data dari empat titik bor tangan dengan kedalaman ±2 m menunjukkan bahwa pada kedalaman 0–0,5 m litologi berupa tanah residual dan pada kedalaman 0,5–2 m berupa tuf.

Analisis kestabilan lereng dilakukan secara tegak lurus lereng dan pada lokasi yang terindikasi mengalami longsoran, yaitu pada penampang selatan (AB) dan penampang utara (CD) (Gambar 4). Analisis kestabilan lereng menggunakan dua skenario dilakukan masing-masing pada penampang AB dan CD. Skenario pertama menggunakan asumsi bahwa tidak ada kolam air yang menyebabkan zona jenuh air meluas, terutama di sekitar kolam air dan muka air tanah ±6 m sesuai data lapangan. Skenario kedua

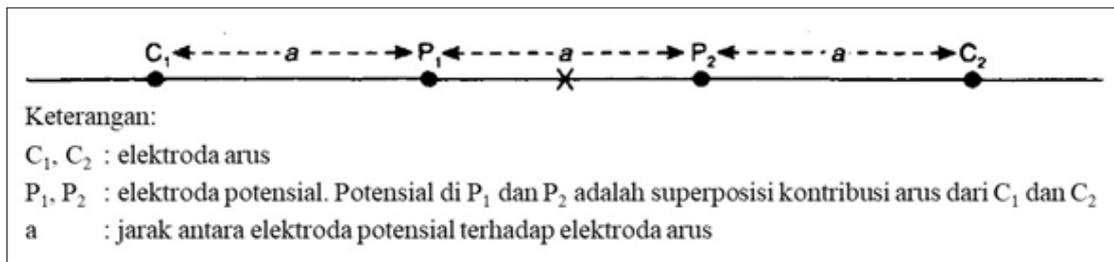
Gambar 5. Konfigurasi elektroda Wenner (Reynolds,1997)

untuk mendapatkan sebaran data ke arah vertikal dan menggeser konfigurasi tersebut untuk mendapatkan sebaran ke arah horizontal (Gambar 5) (Reynolds, 1998).

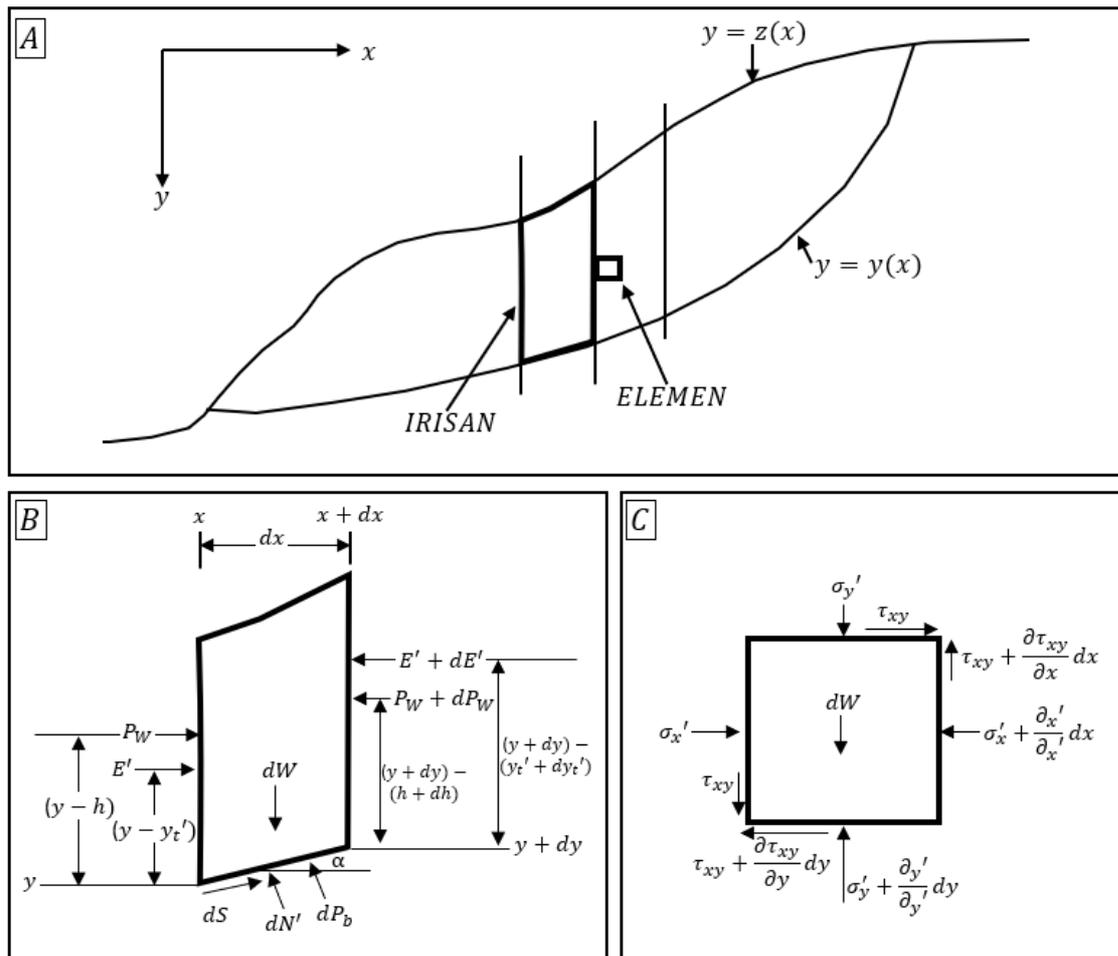
Gambar 6. a). Ilustrasi salah satu elemen pada dua irisan, b). Ilustrasi gaya-gaya yang bekerja pada suatu irisan, c). Ilustrasi tegangan efektif yang bekerja pada suatu elemen (gambar ulang dari Morgenstern dan Price, 1965).

$$FK = \frac{c' dx \sec \alpha + dN' \tan \phi'}{dE' \cos \alpha + dP_w \cos \alpha - dX \sin \alpha + dW \sin \alpha} \quad (2)$$

dimana *FK* adalah faktor keamanan, *c'* adalah kohesi (Pa), *x* adalah panjang terhadap sumbu-x (m), *y* adalah panjang terhadap sumbu-y (m), *N'* adalah gaya normal (N), *φ'* adalah sudut geser dalam (°), *α* adalah sudut irisan

terhadap bidang datar ($^\circ$), E' adalah tegangan efektif pada sisi samping irisan (Pa), P_w adalah resultan tekanan fluida/air pada sisi samping irisan (Pa), P_b adalah tekanan fluida/air pada dasar irisan (Pa), W adalah berat tiap irisan (N), dan X_s adalah gaya gesek vertikal pada sisi samping irisan (Pa).

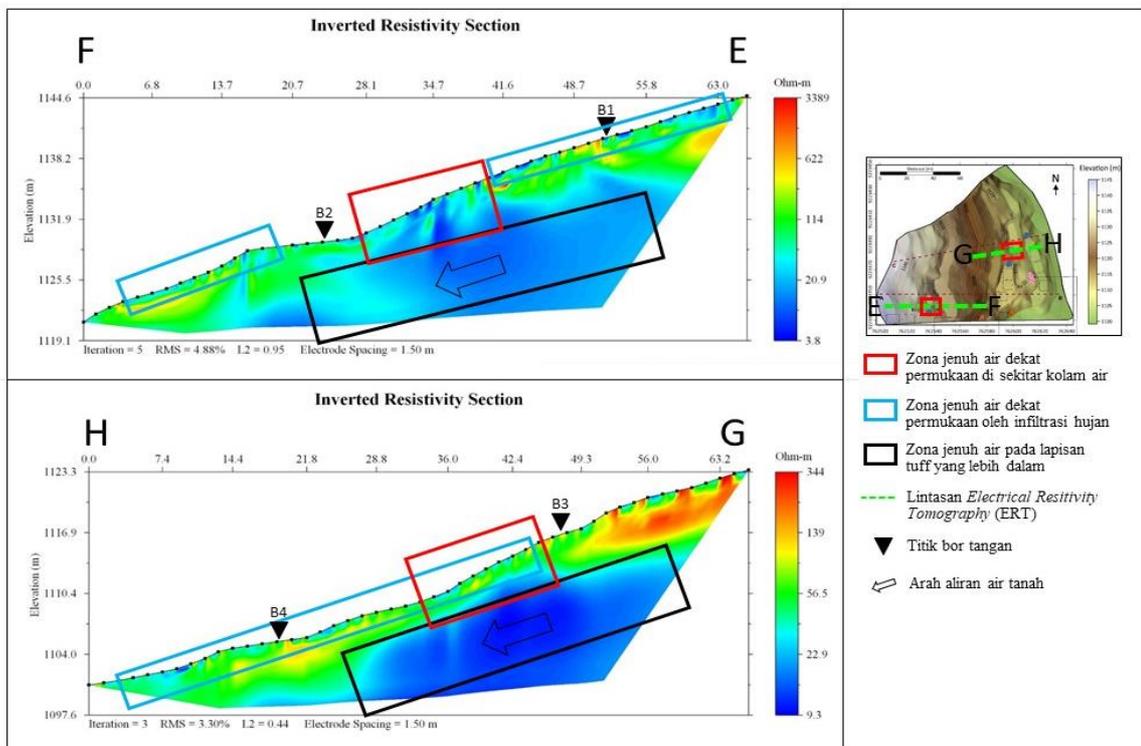
Gambar 7. Persebaran nilai tahanan jenis ERT bawah permukaan pada penampang EF dan GH.

Hasil interpretasi data ERT dari dua lintasan searah lereng mempertegas bahwa litologi pada lintasan tersebut relatif homogen berupa tuf tidak jenuh air yang ditunjukkan dengan persebaran nilai tahanan jenis yang homogen bernilai tahanan jenis 30–200 Ohm·m (warna hijau). Namun terdapat beberapa titik yang menunjukkan tahanan jenis tinggi yang berkorelasi dengan keberadaan bongkah-bongkah andesit (warna merah) (Gambar 7). Tabel 2 menunjukkan kedekatan nilai tahanan jenis litologi di daerah penelitian terhadap nilai tahanan jenis pada literatur (Reynolds, 1998).

Nilai tahanan jenis yang rendah bernilai 3–30 Ohm·m tersebar di tiga lokasi. Pertama di dekat

permukaan, kedua di sekitar kolam ikan, dan ketiga pada kedalaman lebih dari enam meter. Berdasarkan data lapangan, semua lokasi tersebut tersusun oleh litologi berupa tuf yang sama. Pada lokasi pertama, nilai tahanan jenis dekat permukaan memiliki korelasi dengan permukaan tanah jenuh akibat infiltrasi hujan, dikarenakan pengambilan data yang dilakukan pada pertengahan musim hujan. Lokasi kedua untuk tahanan jenis rendah memiliki korelasi dengan keberadaan kolam ikan yang diduga mengakibatkan zona jenuh air menjadi lebih luas yang ditandai dengan kotak merah pada Gambar 7. Sedangkan lokasi tiga pada kedalaman lebih dari enam meter memiliki korelasi dengan kedalaman muka air tanah pada sumur warga di sekitar daerah tersebut. Data keseluruhan, baik itu data singkapan, bor tangan, maupun penampang ERT, menunjukkan bahwa daerah penelitian tersusun oleh tanah residual dengan ketebalan 0,5–1 m, tuf relatif tebal, dan di beberapa titik terdapat bongkah andesit.

menggunakan kondisi zona jenuh air sesuai dengan kondisi sebenarnya, yaitu berdasarkan data ERT yang didapatkan (Gambar 7). Zona jenuh air pada kondisi kedua lebih luas karena ada pengaruh dari infiltrasi air dari kolam di atasnya.

Hasil *electrical resistivity tomography* (ERT) menunjukkan kondisi hidrologi yang diwakili oleh resistivitas rendah berwarna biru dengan nilai tahanan jenis 3–30 Ohm·m (Gambar 7). Nilai tahanan jenis rendah tersebar di beberapa lokasi, diantaranya di dekat permukaan pada kedalaman 0–0,5 m yang diakibatkan oleh infiltrasi air hujan, pada kedalaman >6 m yang mewakili kedalaman muka air tanah, dan di sekitar kolam air. Hasil ERT tersebut menunjukkan bahwa keberadaan kolam air menyebabkan tingkat kejenuhan air pada lapisan tanah yang lebih dalam meningkat.

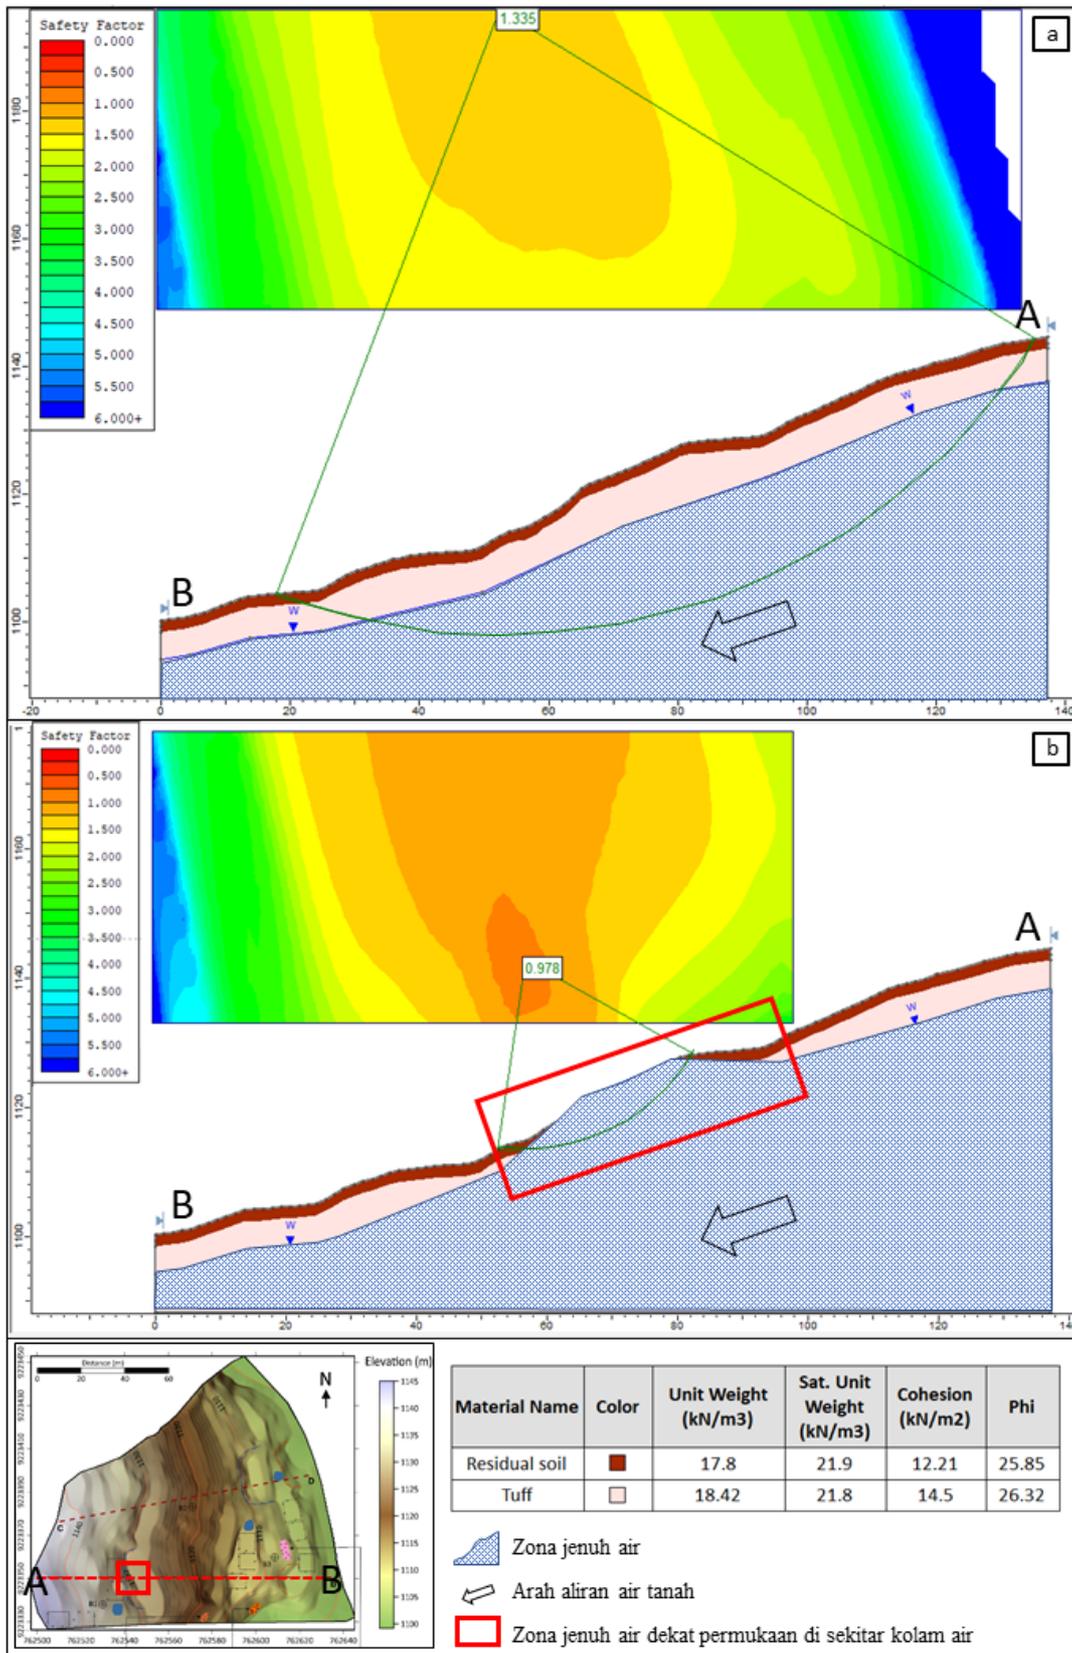
Gambar 8. a). Analisis kestabilan lereng lintasan AB menggunakan skenario satu, b). Analisis kestabilan lereng lintasan AB menggunakan skenario kedua.

Gambar 8a dan 8b menunjukkan kondisi kestabilan lereng pada penampang AB di bagian selatan. Gambar 8a adalah kondisi kestabilan lereng yang dimodelkan menggunakan skenario pertama, hasilnya menunjukkan bahwa FK minimum yang dihasilkan sebesar 1,335 (kondisi stabil). Sedangkan Gambar 8b menggunakan skenario kedua, FK minimum yang dihasilkan menurun secara signifikan menjadi 0,978 (kondisi tidak stabil).

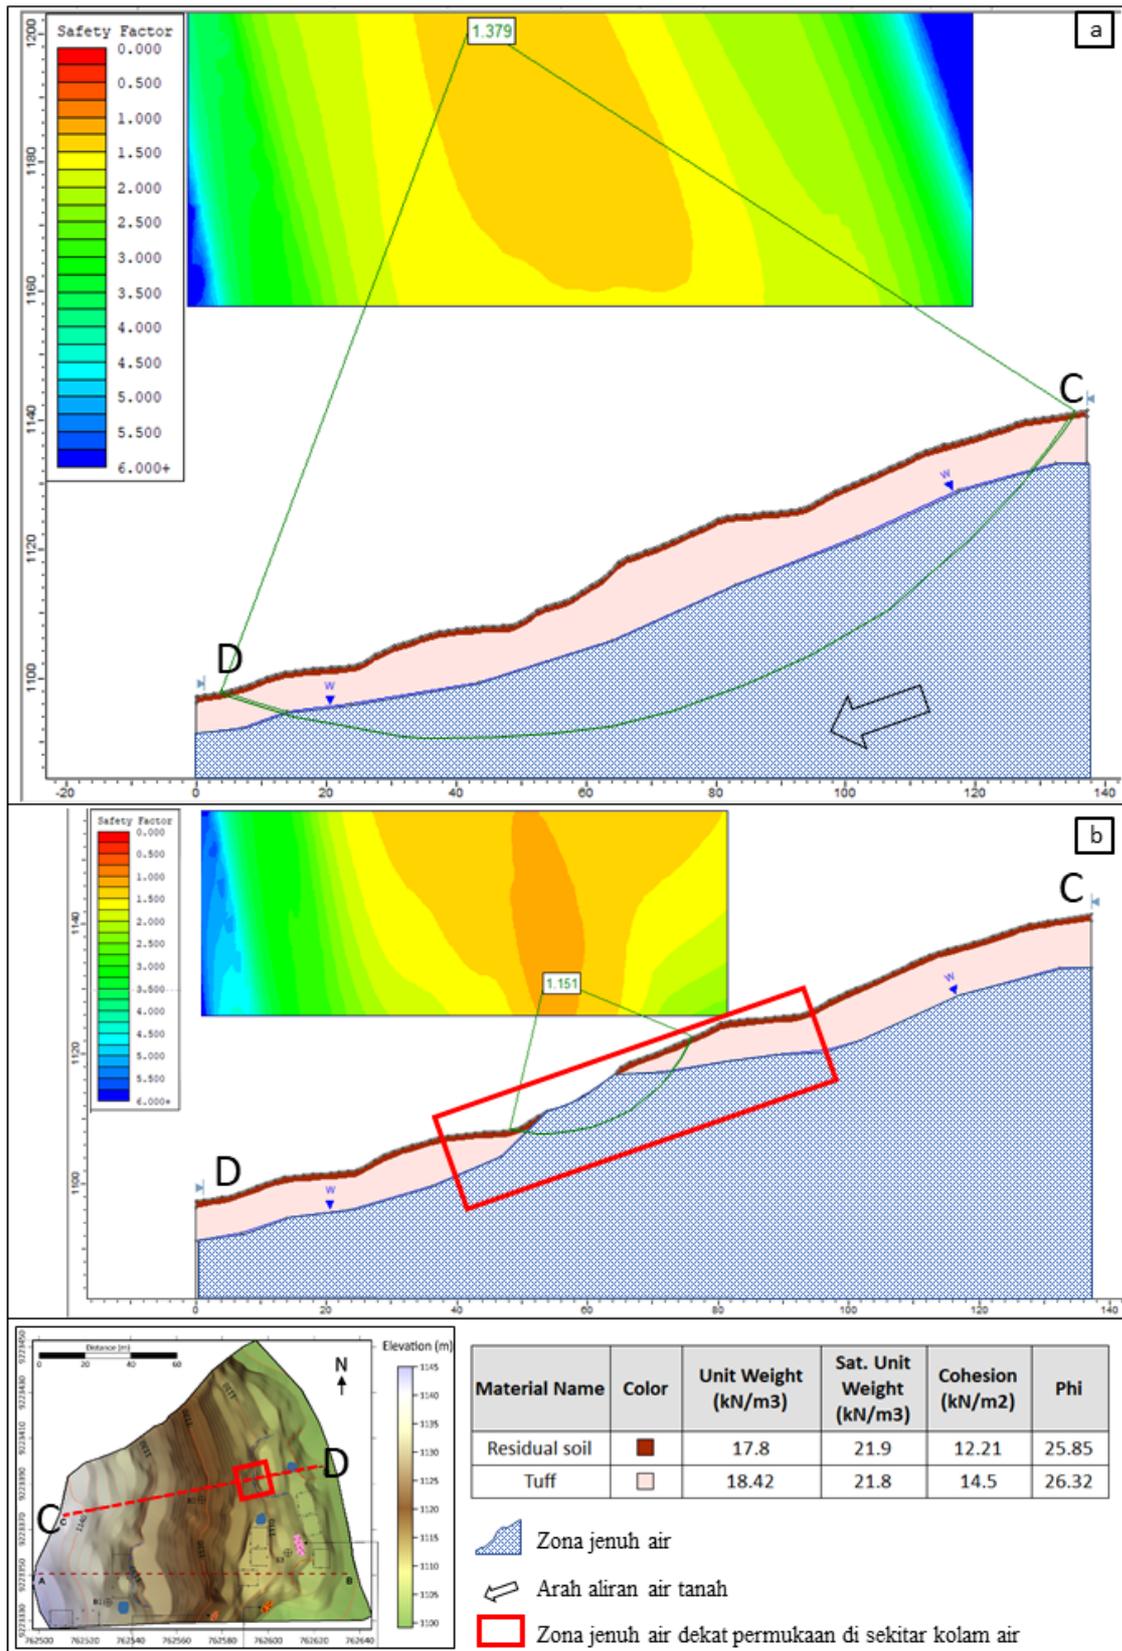
Gambar 9. a). Analisis kestabilan lereng lintasan CD menggunakan skenario satu, b). Analisis kestabilan lereng lintasan CD menggunakan skenario kedua.

Gambar 9a dan 9b menggambarkan kondisi kestabilan lereng pada penampang CD di bagian utara. Gambar 9a adalah penampang hasil analisis kestabilan lereng yang menggunakan skenario pertama, hasilnya menunjukkan FK minimum sebesar 1,379 (kondisi stabil). Pada skenario kedua (Gambar 9b) FK minimum turun secara signifikan menjadi 1,151 (kondisi kritis).
